Dott. Carlo Fiorenza

AGRONOMO

OGGETTO: Relazione del sopralluogo effettuato in data 18 aprile 2023, per valutare le condizioni di 7 platani all'interno del cortile della sede della Polizia Locale in Via Roma n°31 a Baricella.

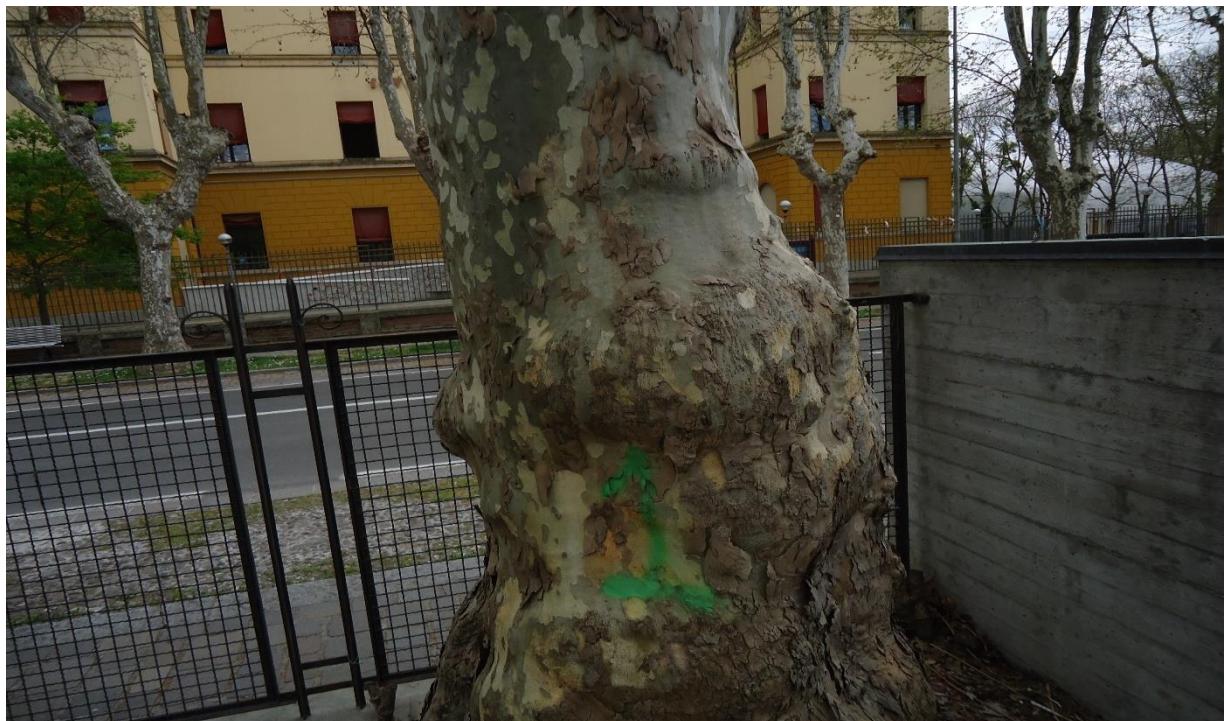
Foto n°1 – Particolare del colletto e della prima parte di fusto del Platano con Cartellino n°1, in cui sono visibili le gibbosità orizzontali ed i rigonfiamenti dovuti a tumori batterici e carie.

SPECIE	N° CARTELLINO	ANALISI FITOPATOLOGICA	FATTORE SICUREZZA (%)	INTERVENTI PROPOSTI
Platano	1	- Gibbosità orizzontali dovuti a Tumori batterici al colletto ed al fusto. Carie in sede di taglio	578	Abbattimento
Platano	2	- Gibbosità orizzontali dovuti a Tumori batterici al colletto ed al fusto. Carie in sede di taglio	346	Abbattimento
Platano	3	- Gibbosità orizzontali dovuti a Tumori batterici al colletto ed al fusto. Carie in sede di taglio	211	Abbattimento
Platano	4	- Gibbosità orizzontali dovuti a Tumori batterici al colletto ed al fusto. Carie in sede di taglio	338	Abbattimento
Platano	5	- Gibbosità orizzontali dovuti a Tumori batterici al colletto ed al fusto. Carie in sede di taglio	274	Abbattimento
Platano	6	- Gibbosità orizzontali dovuti a Tumori batterici al colletto ed al fusto. Carie in sede di taglio	301	Abbattimento
Platano	7	- Gibbosità orizzontali dovuti a Tumori batterici al colletto ed al fusto. Carie in sede di taglio	883	Abbattimento

Per quanto riportato è possibile affermare che gli alberi presenti all'interno del giardino della sede della Polizia Locale possono essere abbattuti ed eventualmente possono essere sostituiti con essenze autoctone attraverso un progetto riqualificazione dell'area.

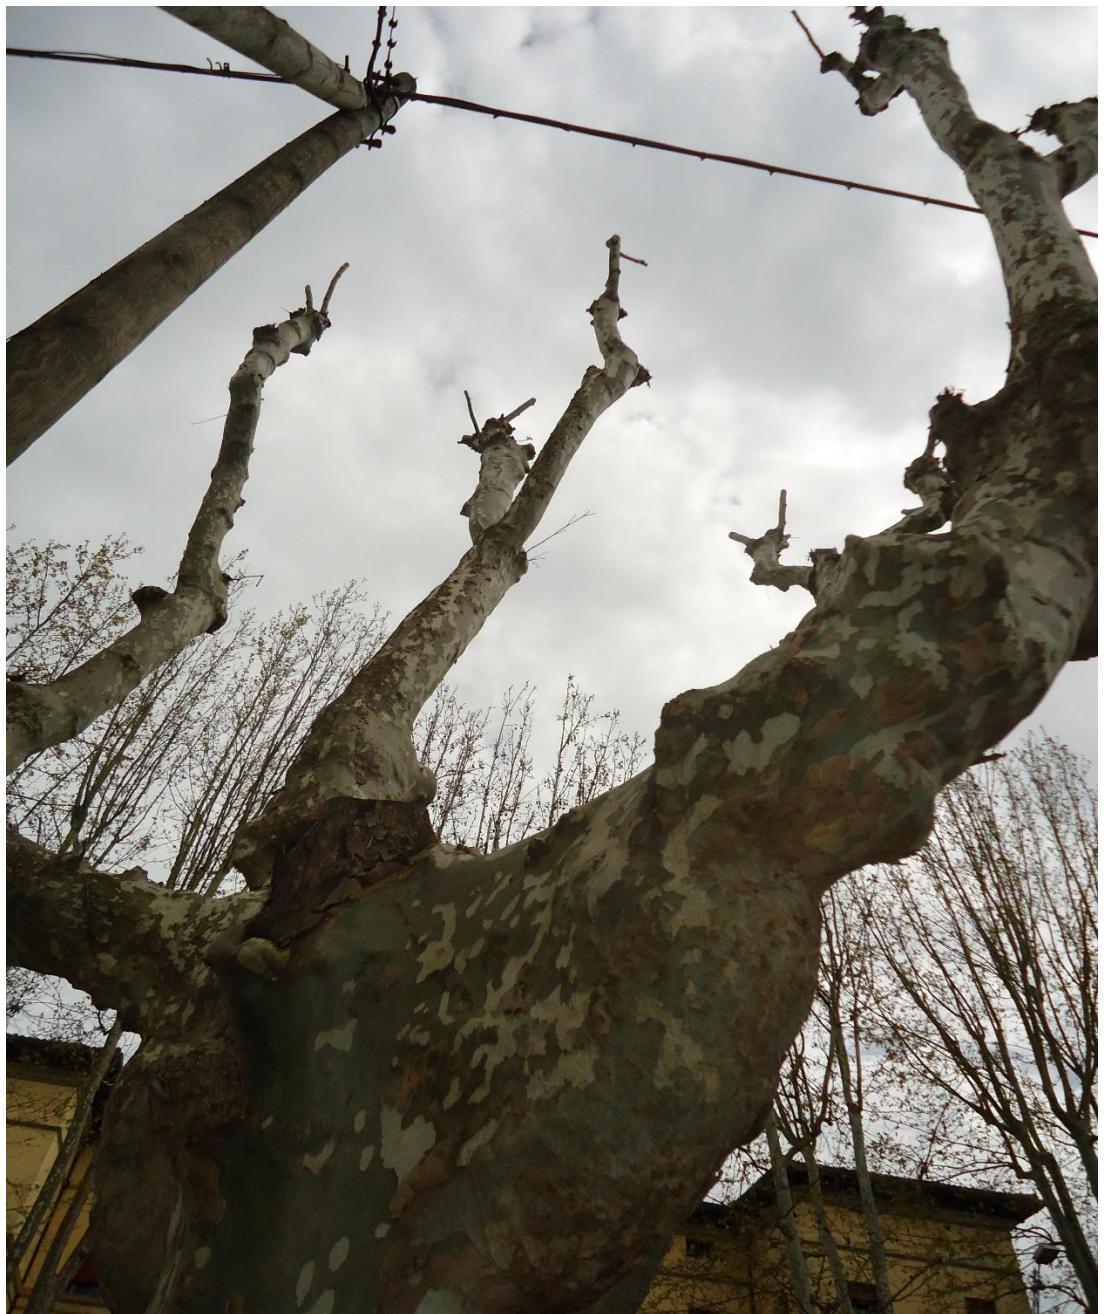
Foto n°2 – Particolare dell'ultimo tratto del fusto e della chioma. In cui sono visibili i rigonfiamenti alla corona e sulle branche dovuti ai tumori batterici e alle carie

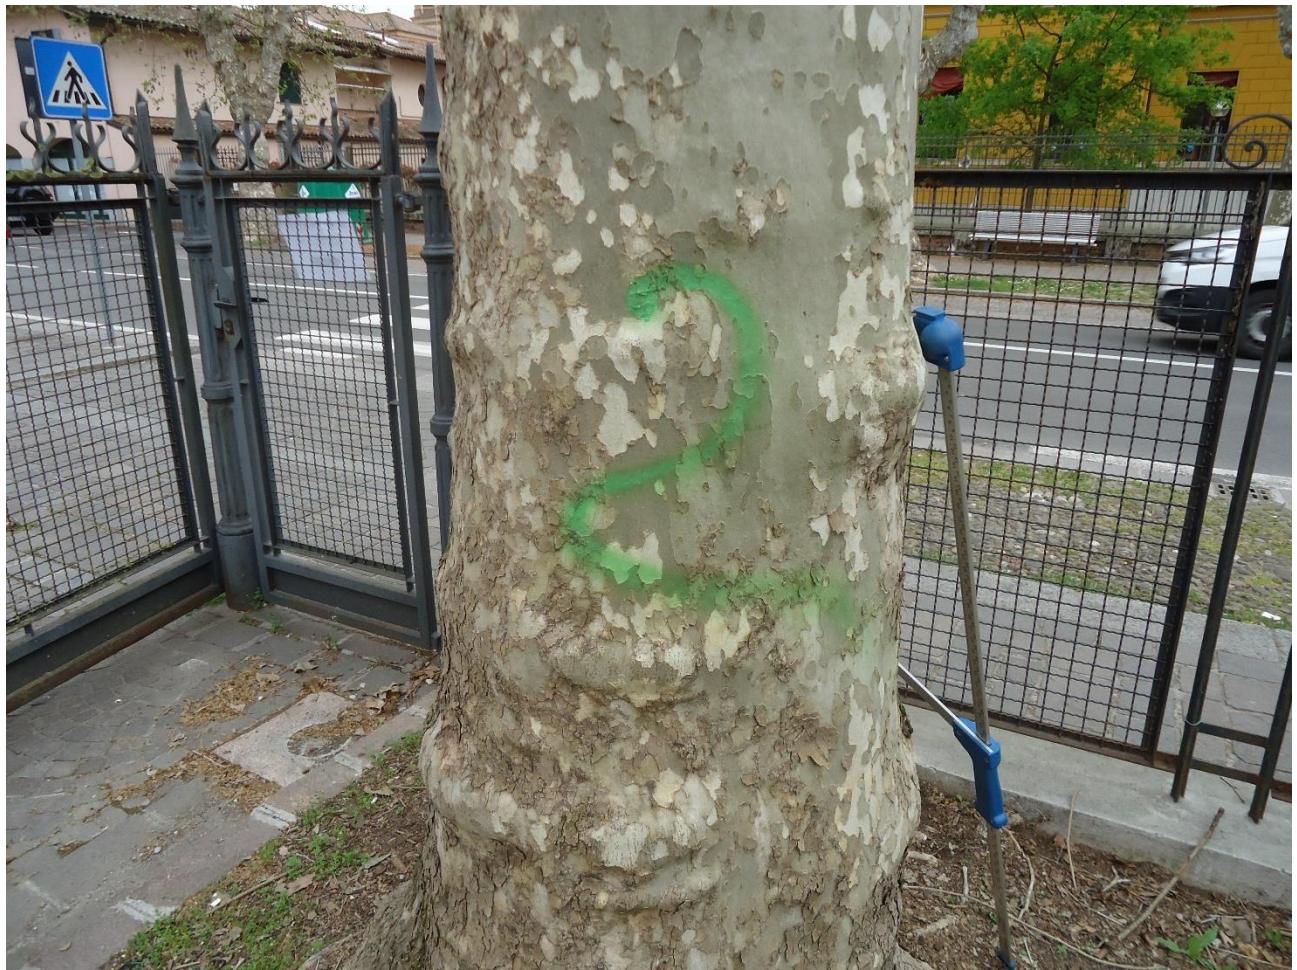
Foto n°3 –Particolare del colletto e della prima parte di fusto del Platano con Cartellino n°2, in cui sono visibili le gibbosità orizzontali ed i rigonfiamenti dovuti a tumori batterici e carie

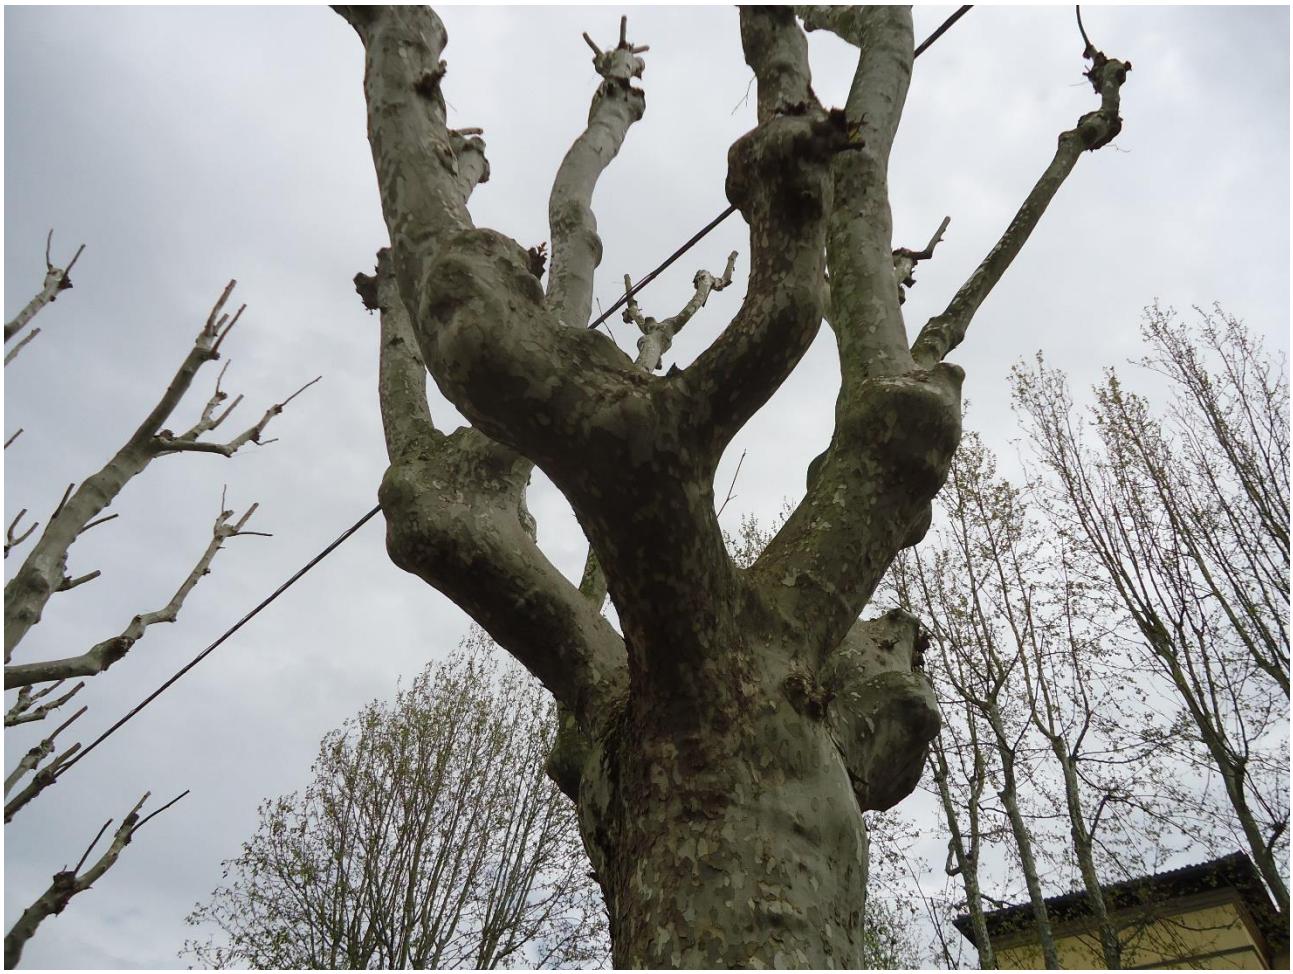
Foto n°4 – Particolare dell'ultimo tratto del fusto e della chioma. In cui sono visibili i rigonfiamenti alla corona e sulle branche dovuti ai tumori batterici e alle carie.

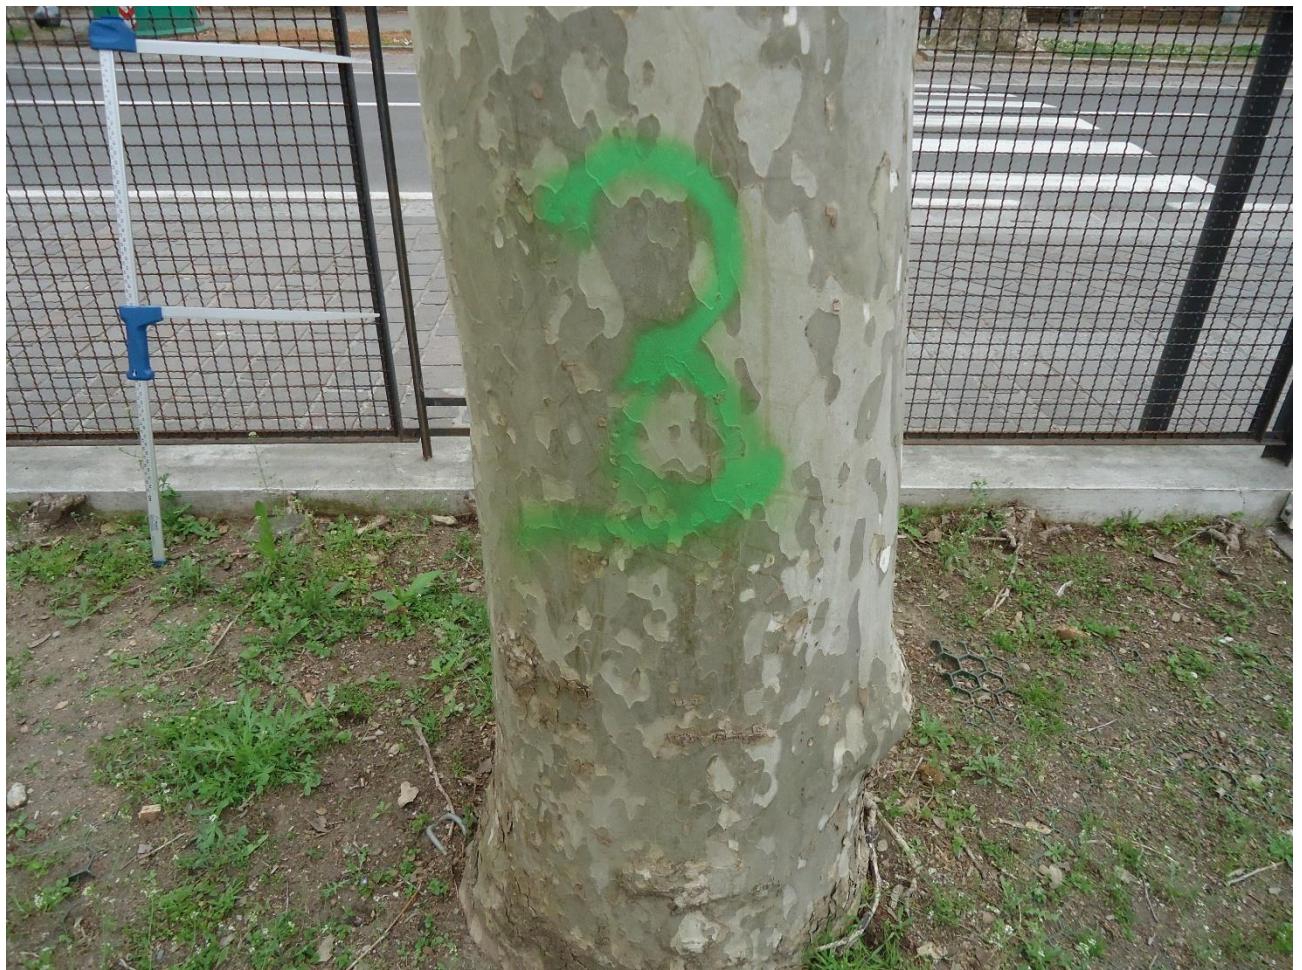
Foto n°5 –Particolare del colletto e della prima parte di fusto del Platano con Cartellino n°3, in cui sono visibili le gibbosità orizzontali ed i rigonfiamenti dovuti a tumori batterici e carie

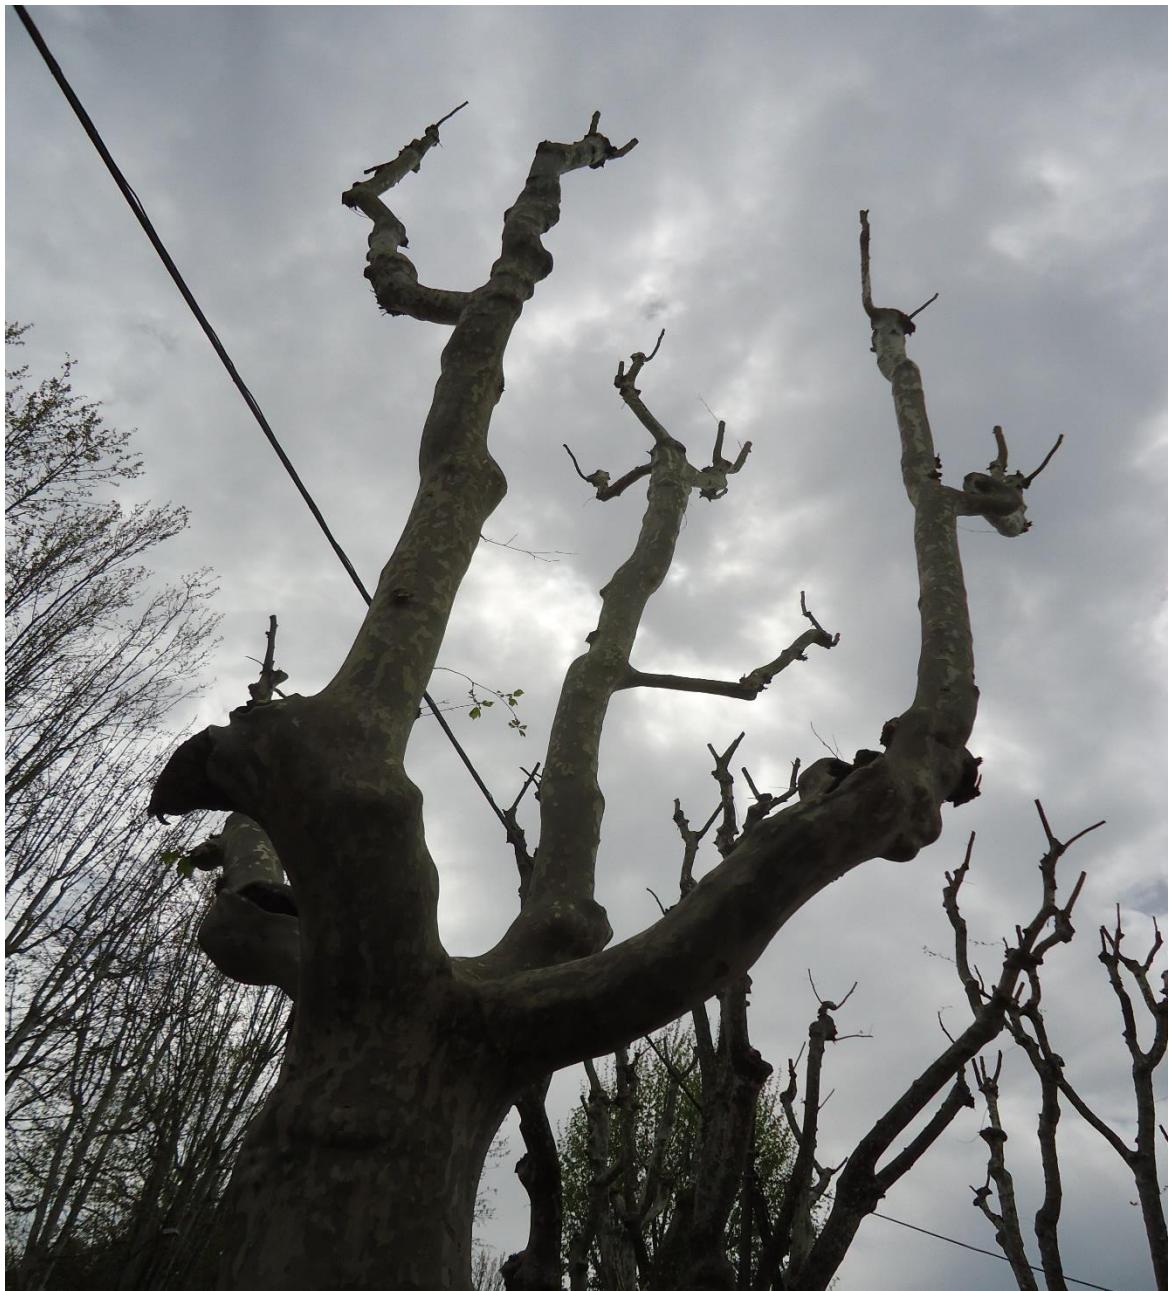
Foto n°6 – Particolare dell'ultimo tratto del fusto e della chioma. In cui sono visibili i rigonfiamenti alla corona e sulle branche dovuti ai tumori batterici e alle carie.

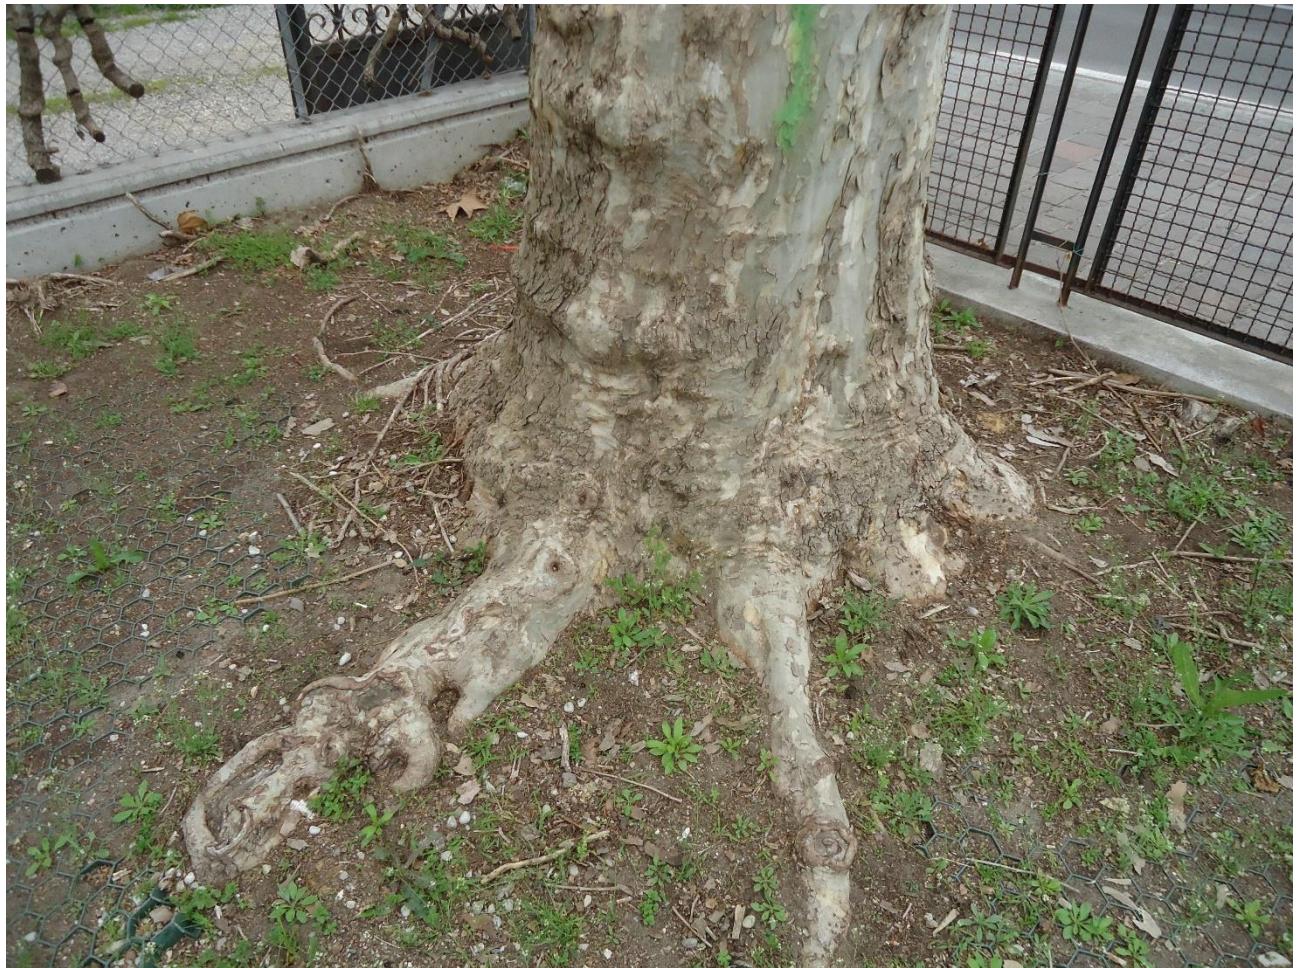
Foto n°7 –Particolare del colletto e della prima parte di fusto del Platano con Cartellino n°4, in cui sono visibili le gibbosità orizzontali, i rigonfiamenti dovuti a tumori batterici e carie ed una esposizione radicale media.

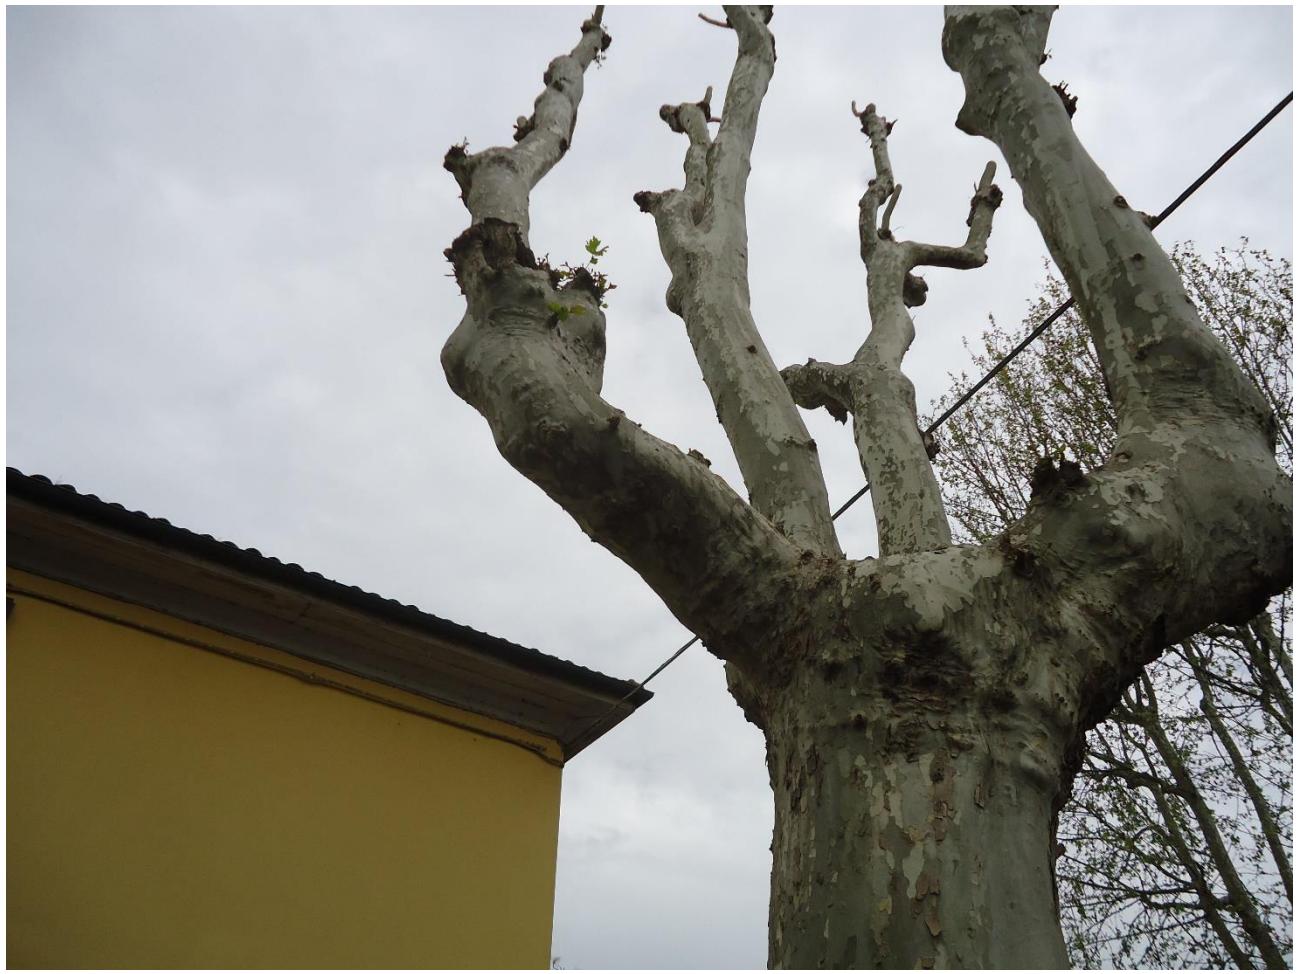
Foto n°8 – Particolare dell'ultimo tratto del fusto e della chioma. In cui sono visibili i rigonfiamenti alla corona e sulle branche dovuti ai tumori batterici e alle carie.

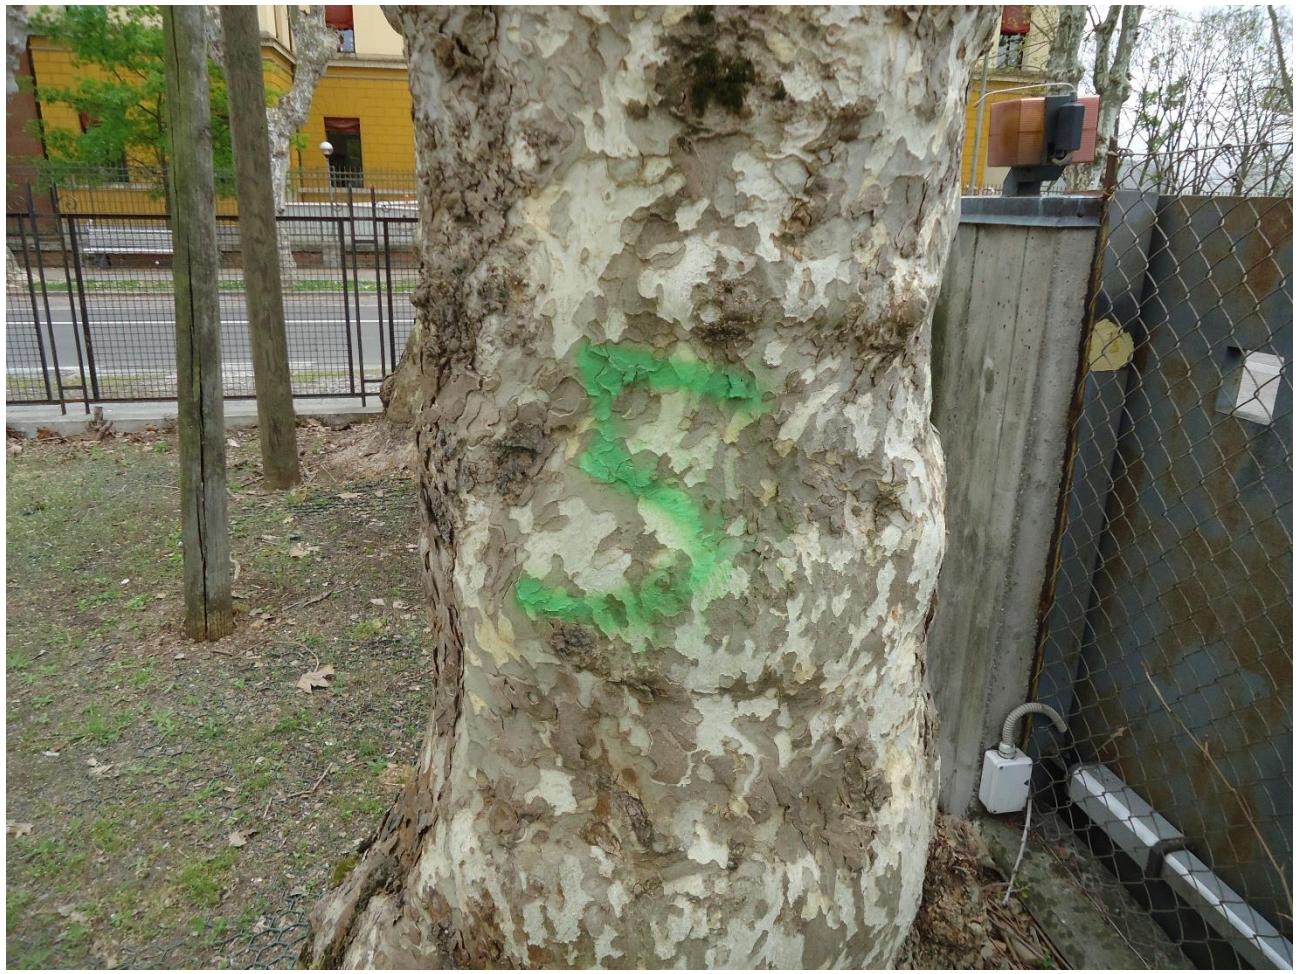
Foto n°9 –Particolare del colletto e della prima parte di fusto del Platano con Cartellino n°5, in cui sono visibili le gibbosità orizzontali, i rigonfiamenti dovuti a tumori batterici e carie.

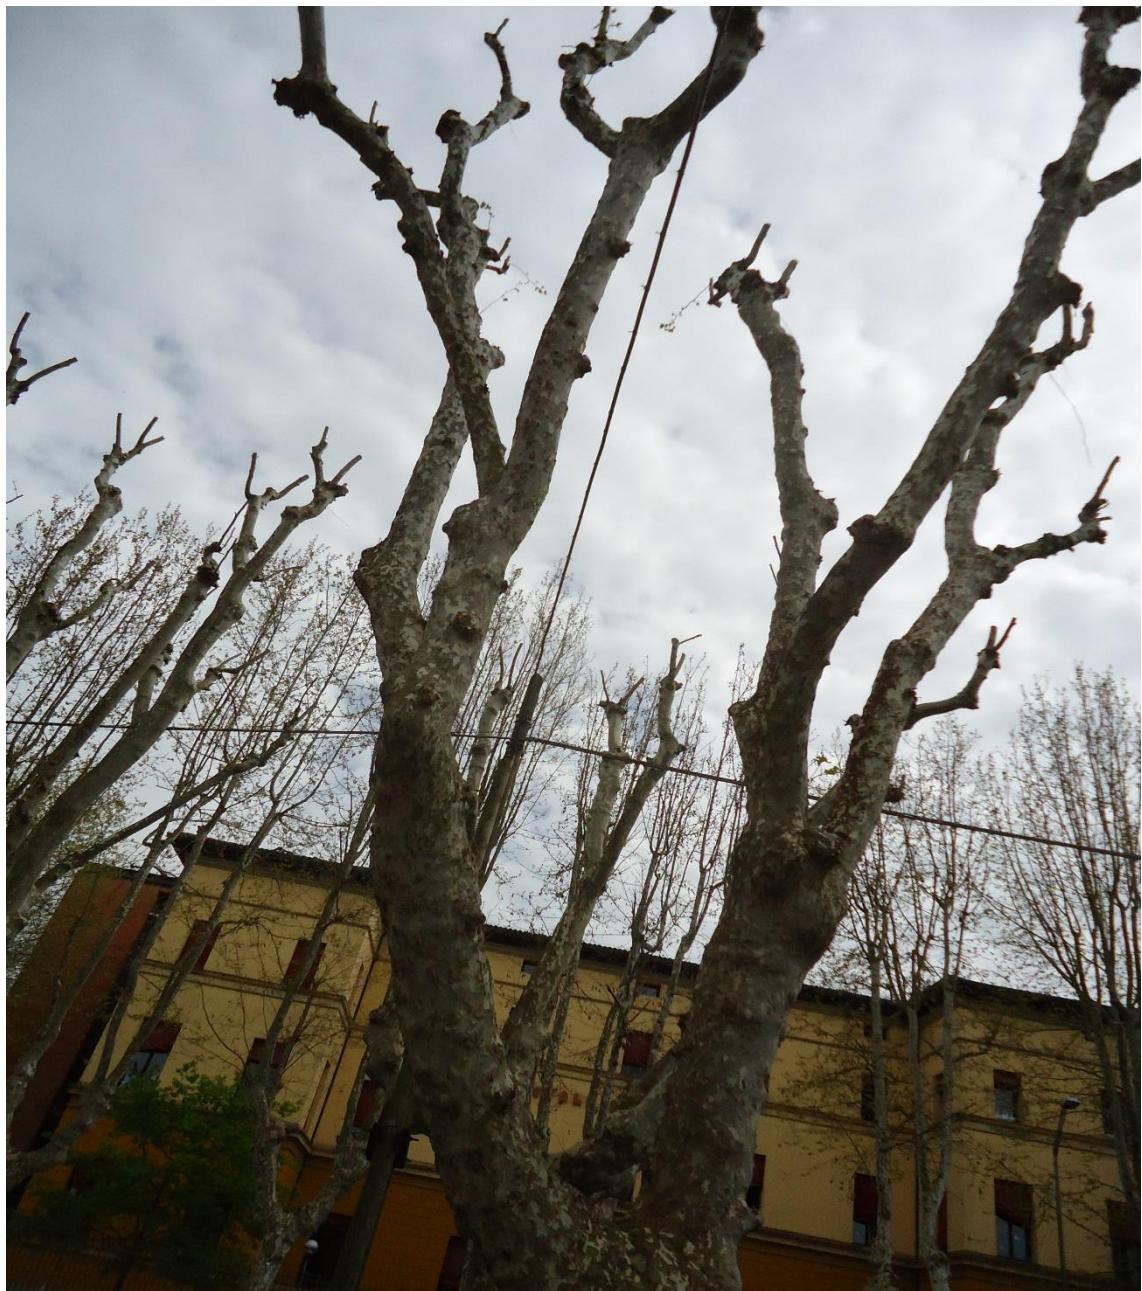
Foto n°10 – Particolare dell'ultimo tratto del fusto e della chioma. In cui sono visibili i rigonfiamenti alla corona e sulle branche dovuti ai tumori batterici e alle carie.

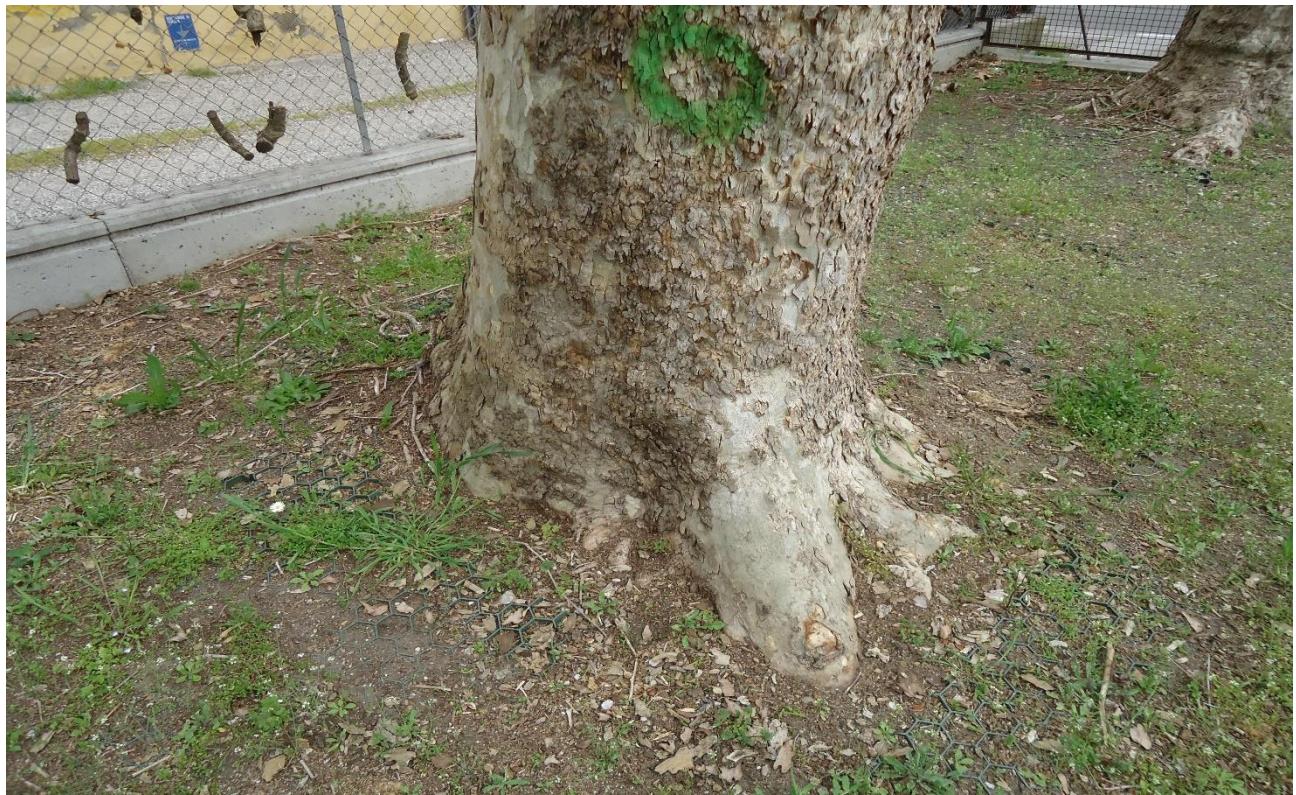
Foto n°11 –Particolare del colletto e della prima parte di fusto del Platano con Cartellino n°6, in cui sono visibili le gibbosità orizzontali, le depressioni, i rigonfiamenti dovuti a tumori batterici e carie.

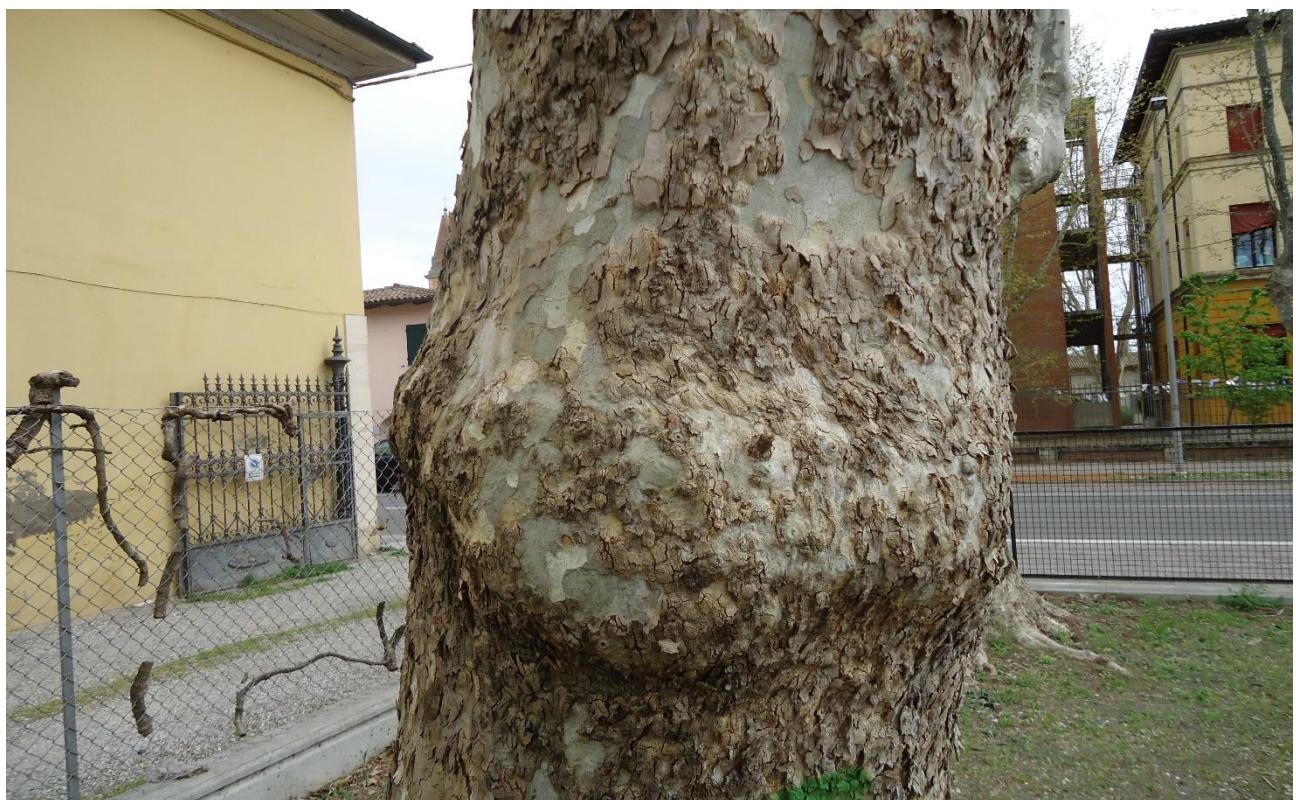
Foto n°12 –Particolare del fusto del Platano con Cartellino n°6, in cui è visibile una grossa escrescenza dovuta a tumori batterici e carie.

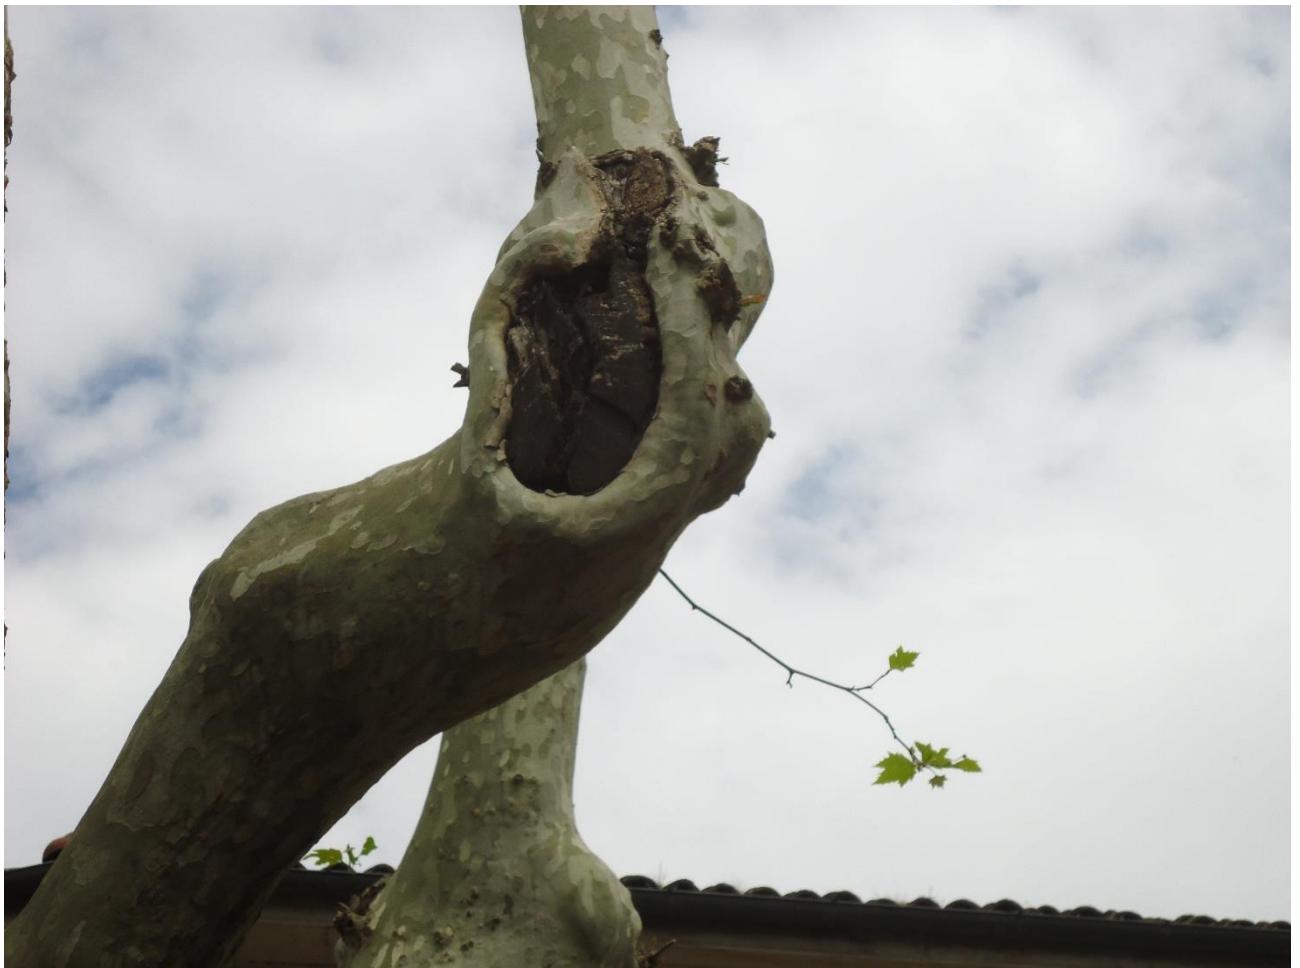
Foto n°13 –Particolare di una carie in sede di taglio di una branca del Platano con Cartellino n°6.

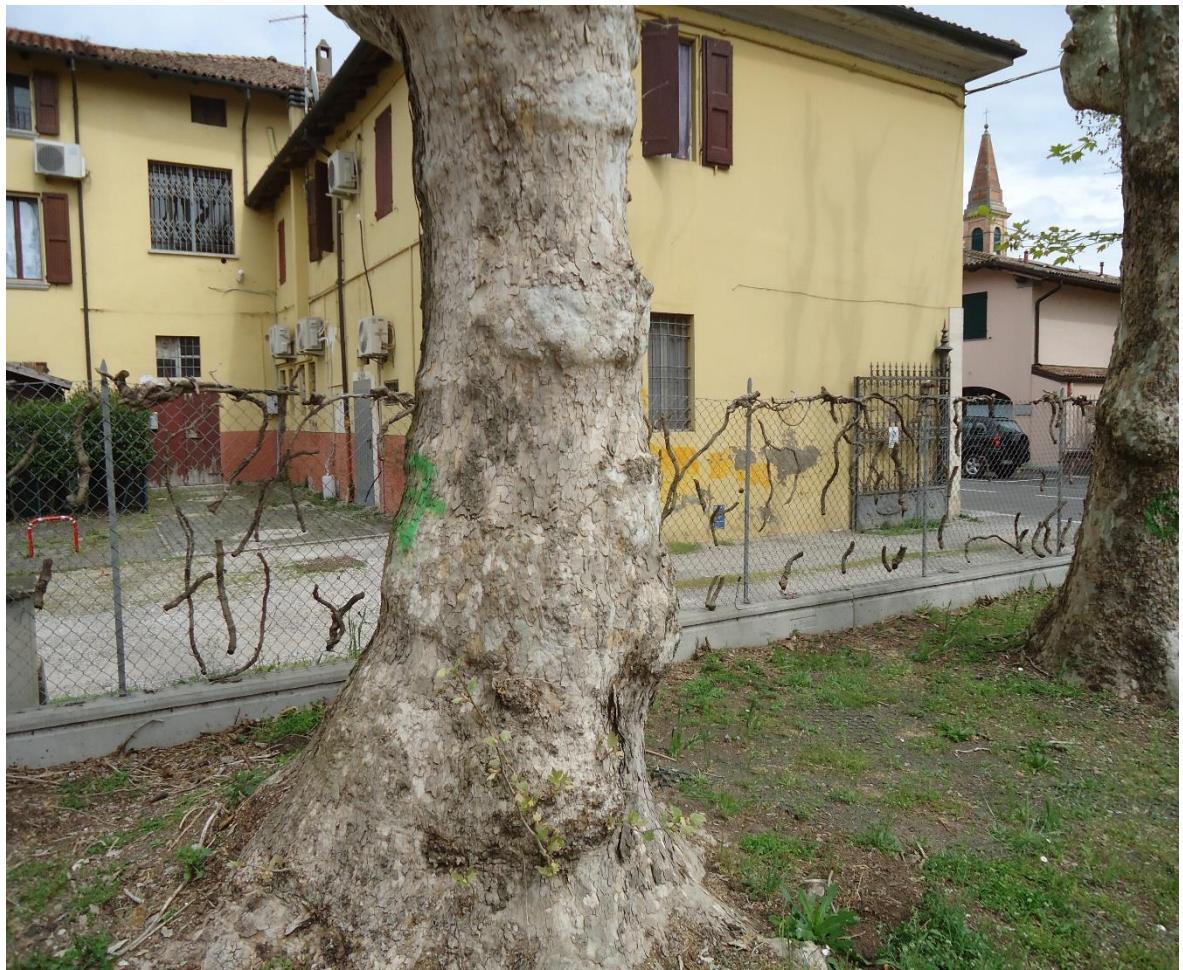
Foto n°14 –Particolare del colletto e della prima parte di fusto del Platano con Cartellino n°7, in cui sono visibili le gibbosità orizzontali, le depressioni, i rigonfiamenti e il colletto a zampa di elefante dovuti a tumori batterici e carie.

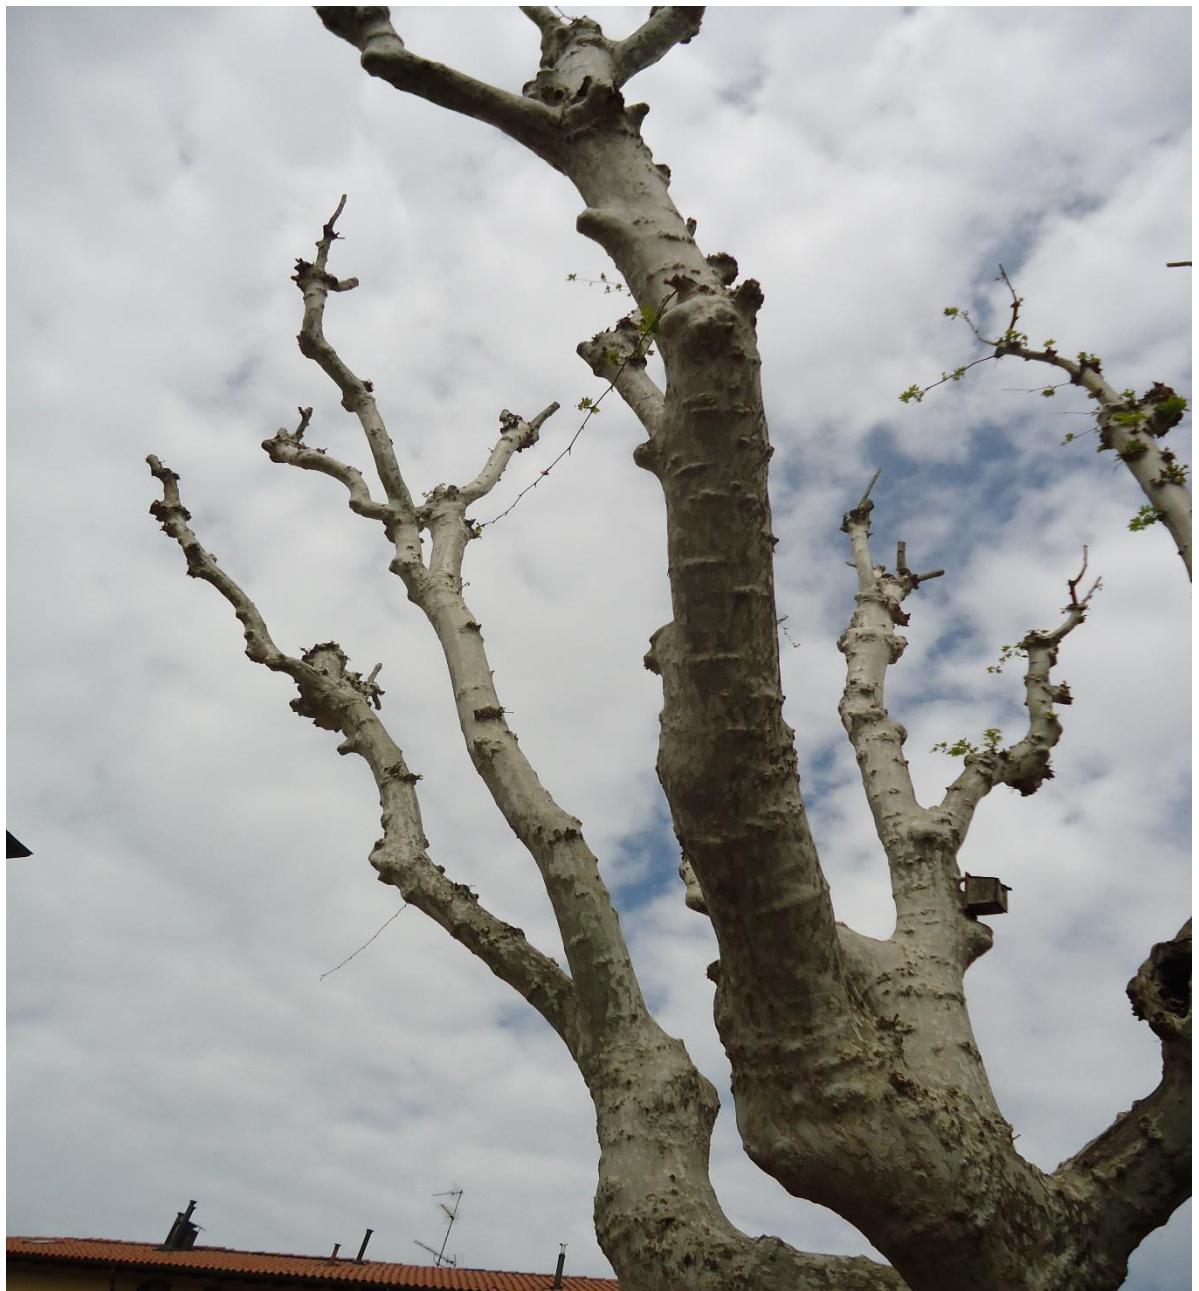
Foto n°15 – Particolare della chioma in cui sono visibili i rigonfiamenti sulle branche dovuti ai tumori batterici e alle carie.

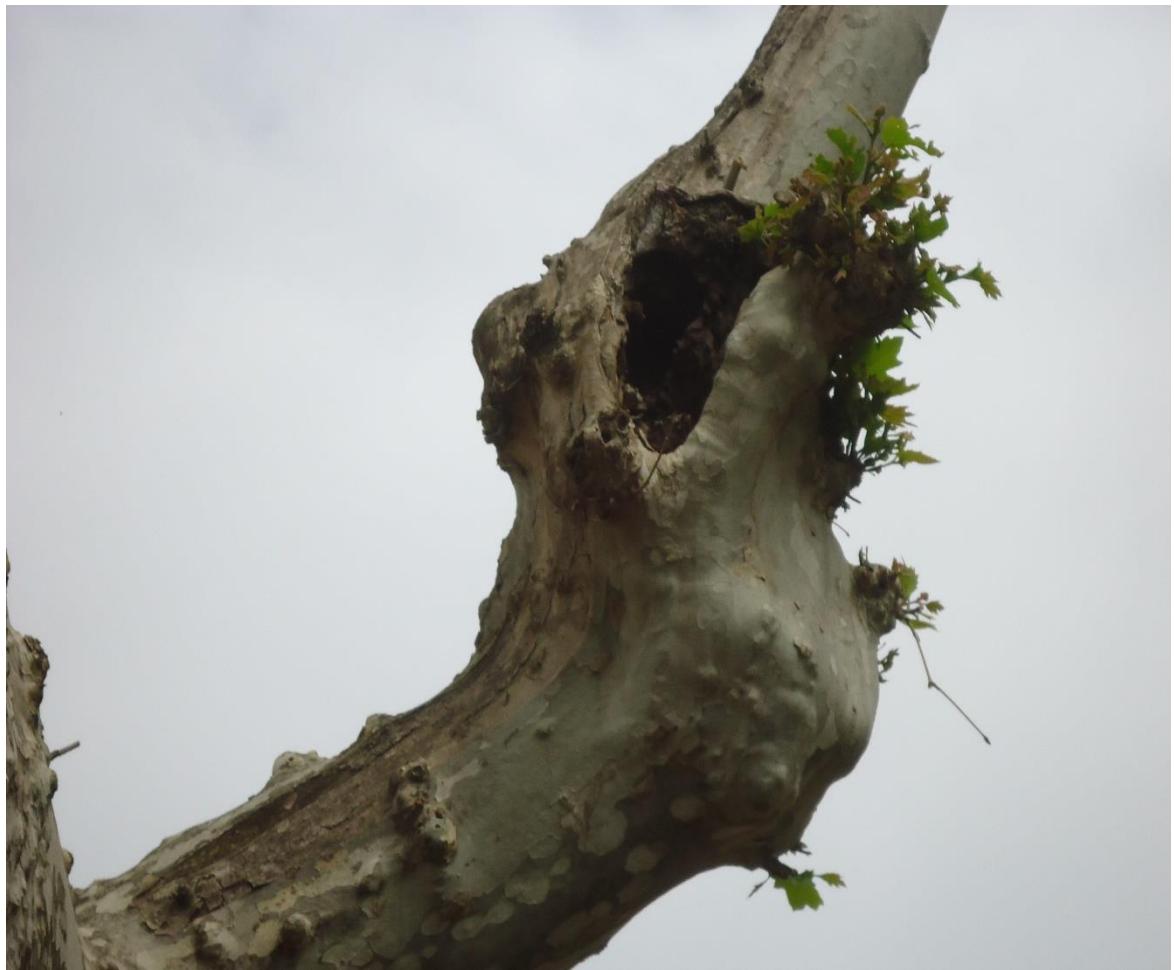
Foto n°16 –Particolare di una carie in sede di taglio di una branca del Platano con Cartellino n°7.
