Dott. Carlo Fiorenza

AGRONOMO

OGGETTO: Relazione del sopralluogo effettuato in data 18 aprile 2023, per valutare le condizioni di 7 platani all'interno del cortile della sede della Polizia Locale in Via Roma n°31 a Baricella.

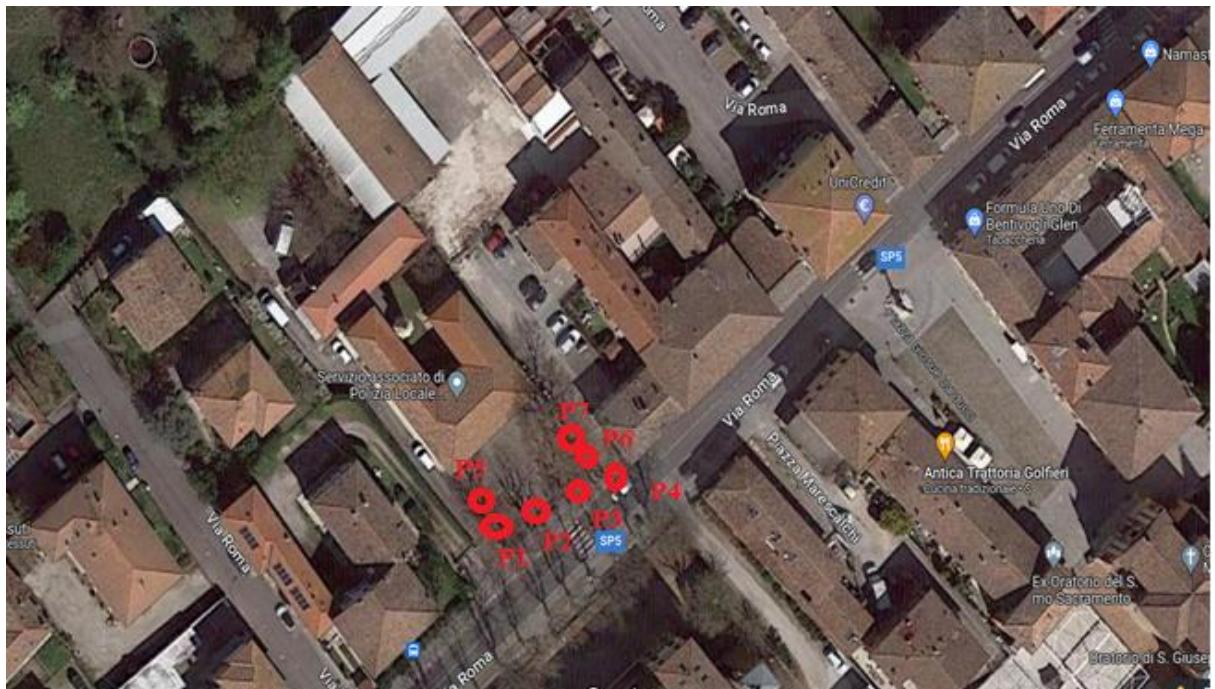
Fig. n° 2 – Planimetria dell'area con i cartellini che identificano gli alberi indagati

In fig. n° 2 è possibile osservare la planimetria dell'area con la posizione dei cartellini che identificano gli alberi indagati.
